**ELŐTERJESZTÉS**  
**ingatlanok elidegenítéséről**

1158 Budapest, Pestújhelyi út 31. (Hrsz.:82809.) alatti társasház  
volt sarki postahivatal homlokzati károsodásról.

Statikai Szakértői Vélemény a 1158 Budapest, Pestújhelyi út 31. (Hrsz.:82809.) alatti társasház  
volt sarki postahivatal homlokzati károsodásáról.

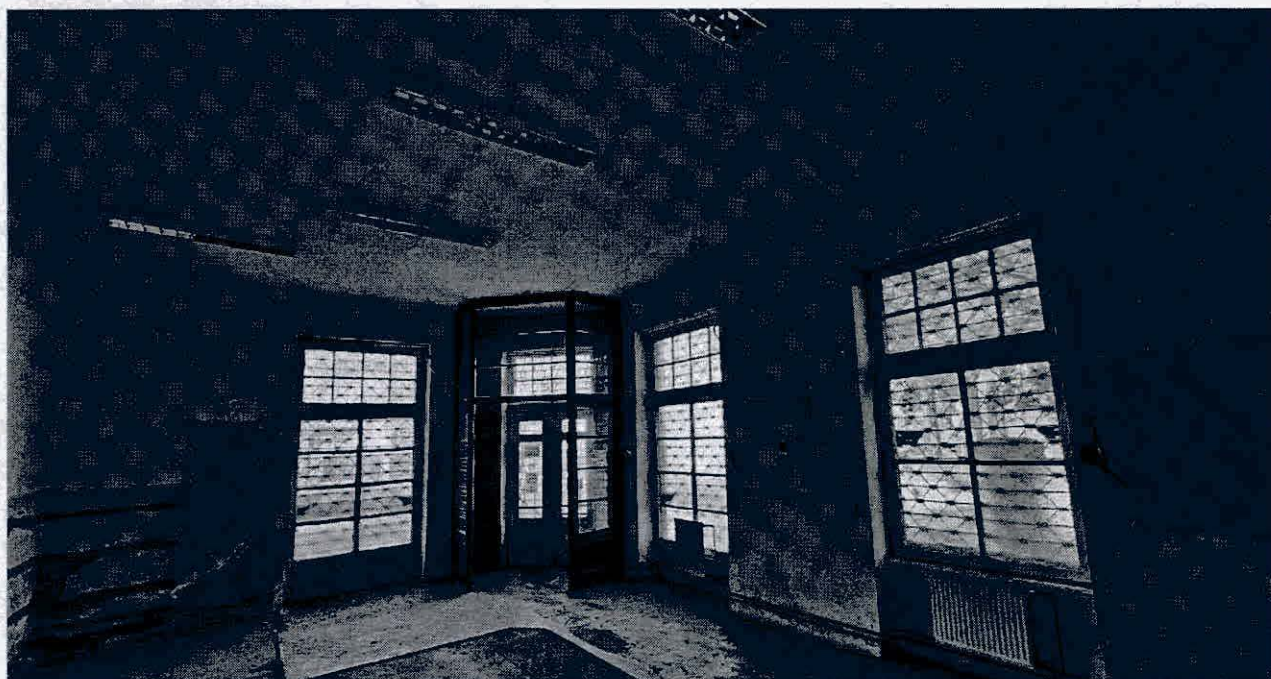
*Sarki rész belülről (volt posta). A fafödemen repedések láthatók.*

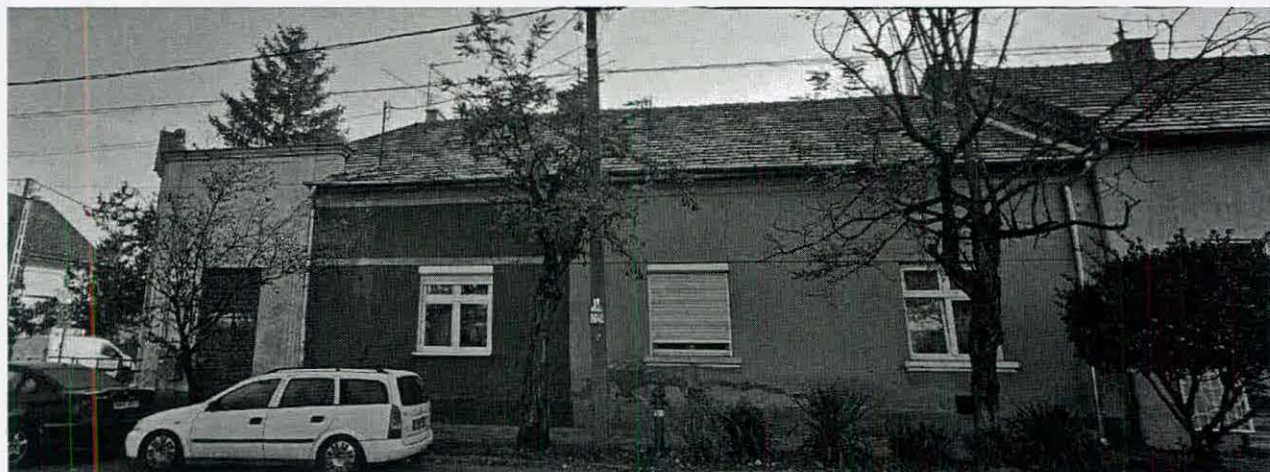
*Pestújhelyi utcai homlokzat.*

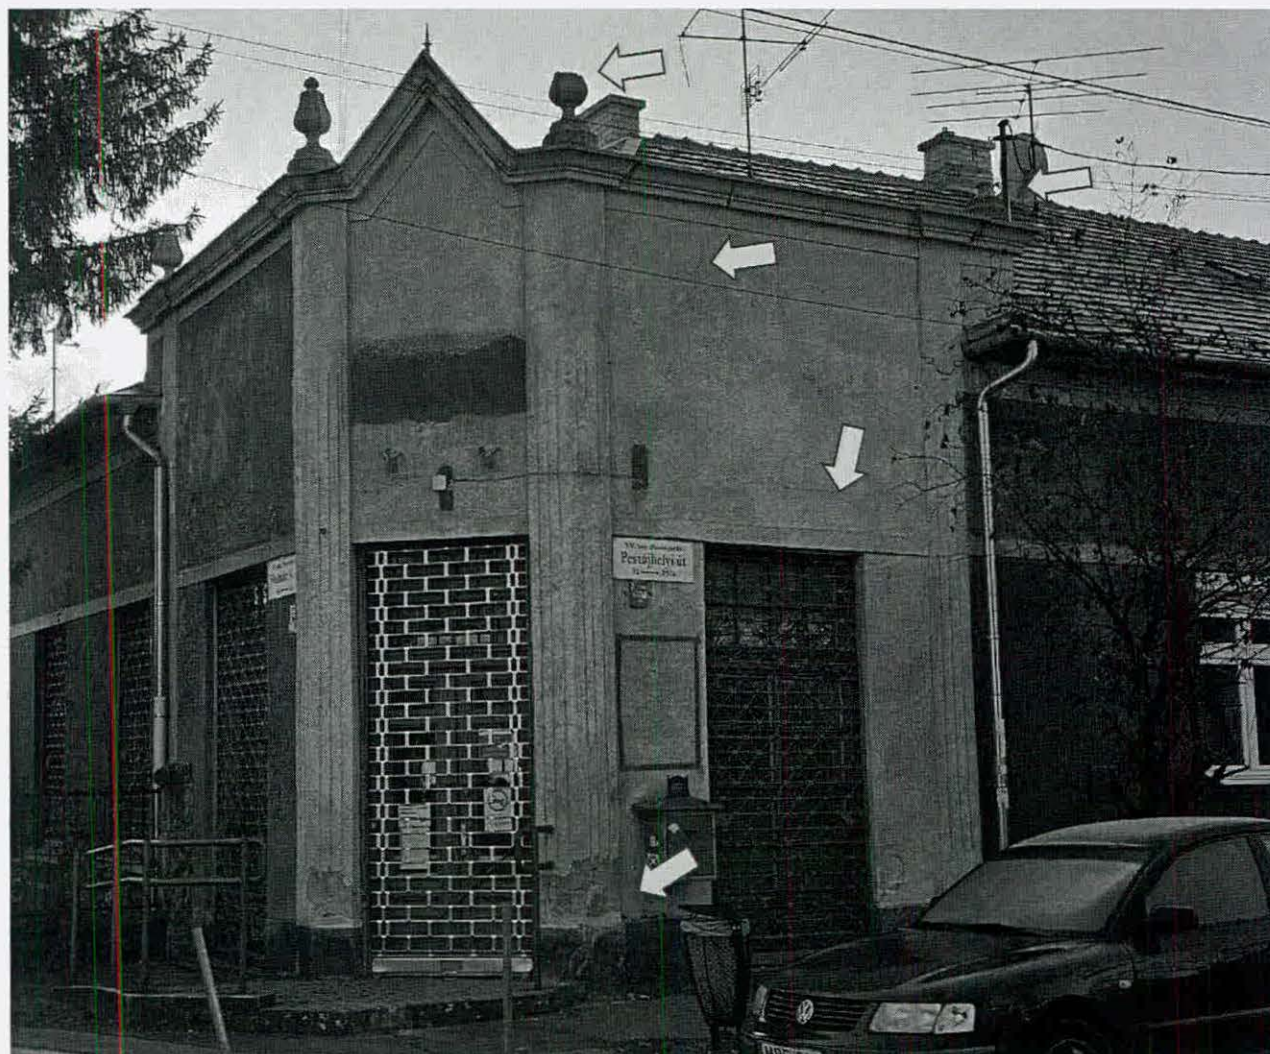
*Sarki magas attikás homlokzati rész, műkö fedéssel és műkö díszekkel. A homlokzat felső részén egy felülről lefutó (lefelé záródó) repedés látható. A földem alsó síkon, a nyílás redőnytök felett vízszintes repedés mutatkozik. A homlokzati díszek, szétfagytak, jelentős részük hiányzik. A lábazon és felette felázásra utaló vakolat szétfagyás és hiány láthatók.*

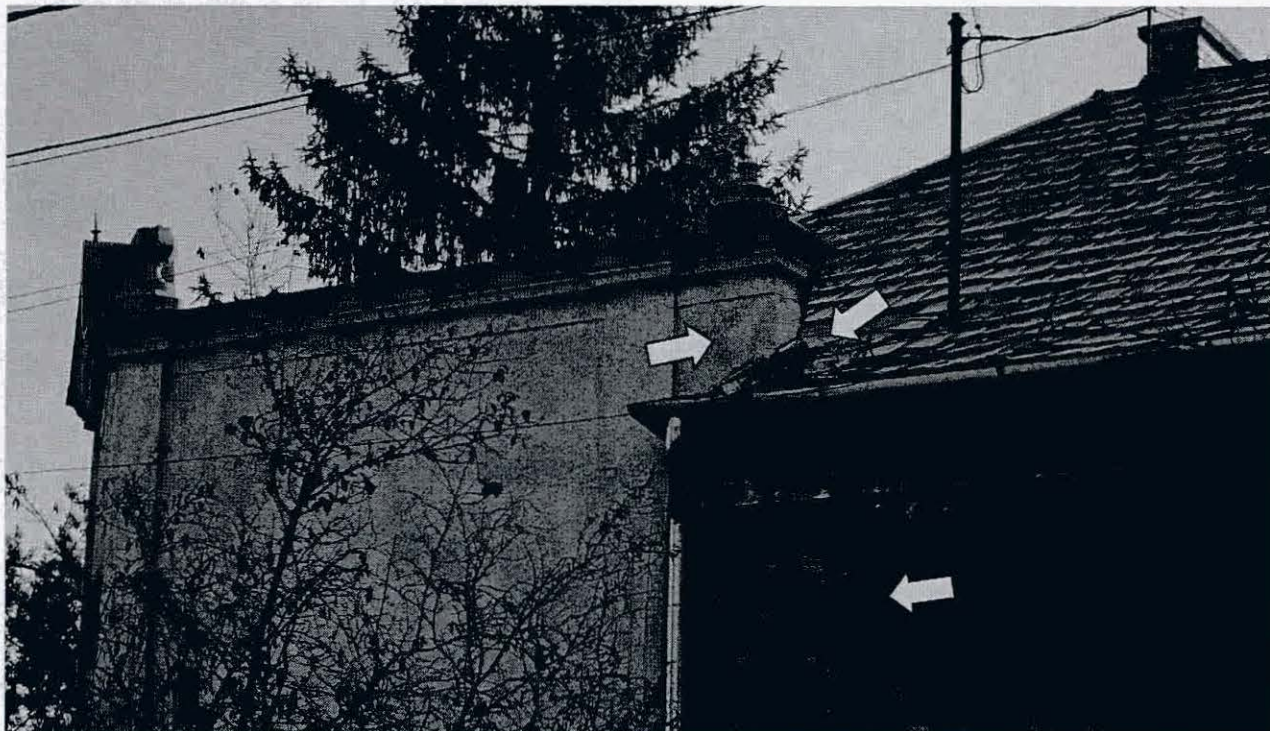
*Molnár V. utcai oldal. A homlokzaton jelentős elszíneződés, sókiülés látható a vízvezetés rendezetlensége miatt. A bádogozás több helyen meggörbült a faltól elvált. Az attika végénél ferde repedés mutatkozik.*

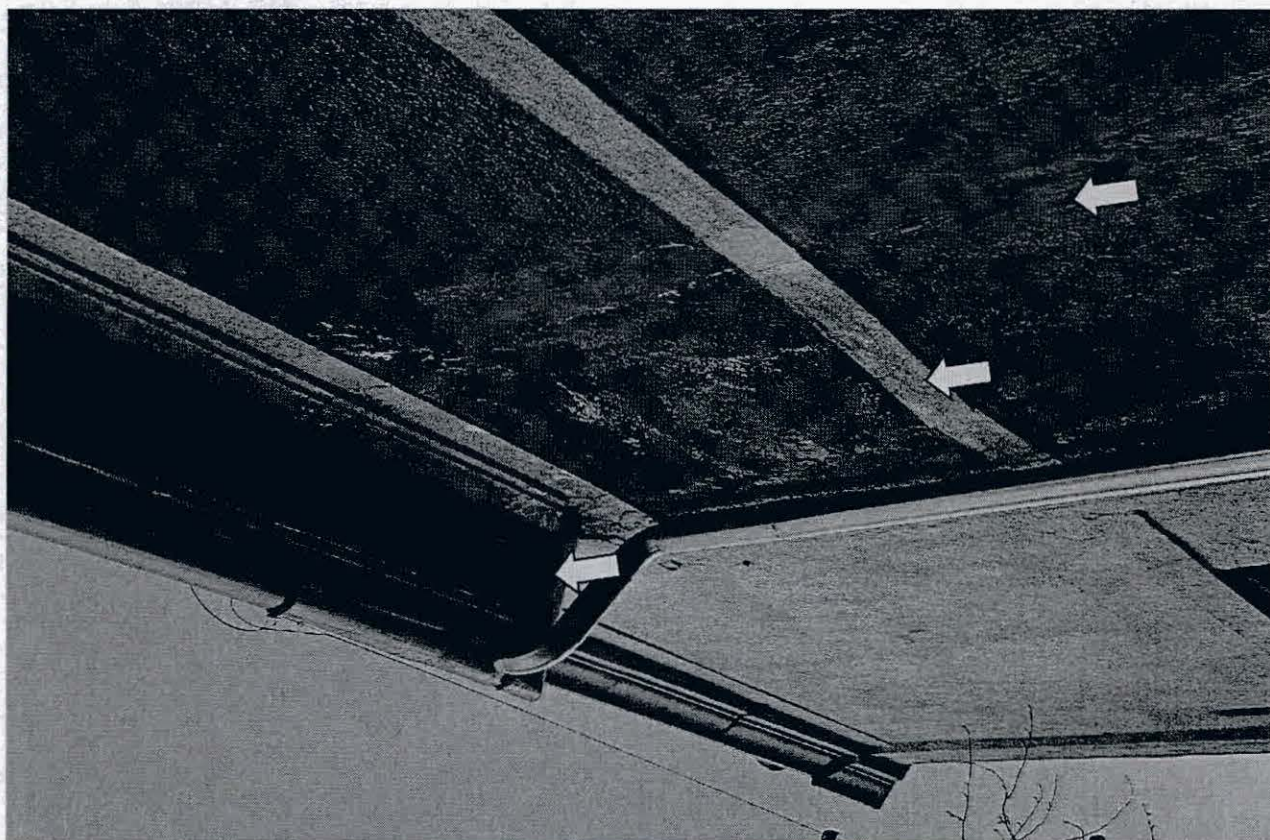
*Molnár V. utcai oldal. A homlokzaton jelentős elszíneződés, sókiülés látható a vízvezetés rendezetlensége miatt. Az ereszeszkázat alsó része ezen szakaszon a leázások miatt károsodott, alulról utólagosan lett javítva. Az ereszcatorna és ejtőcső nemrégén lett cserélve.*

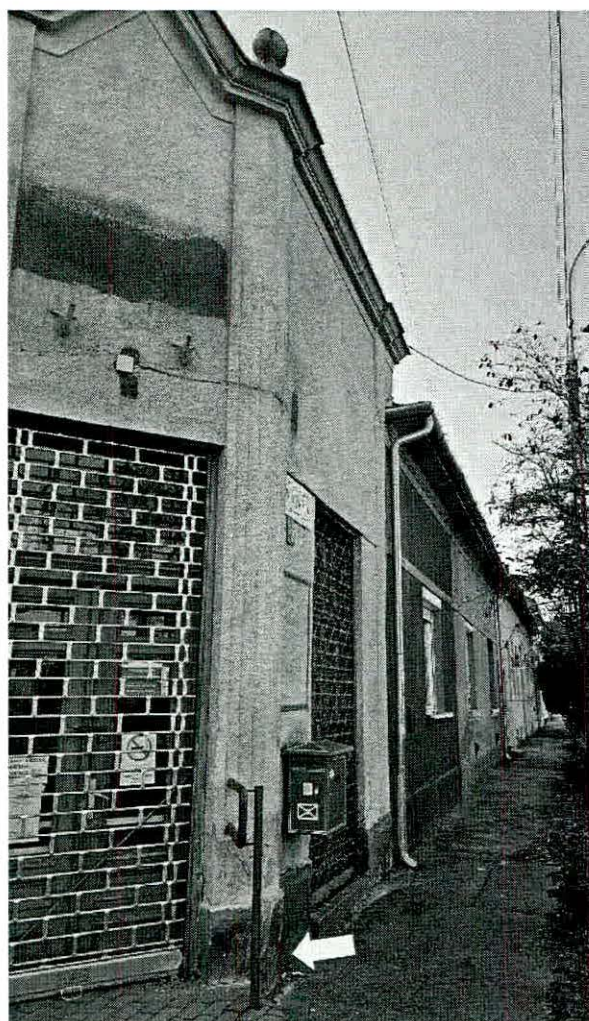
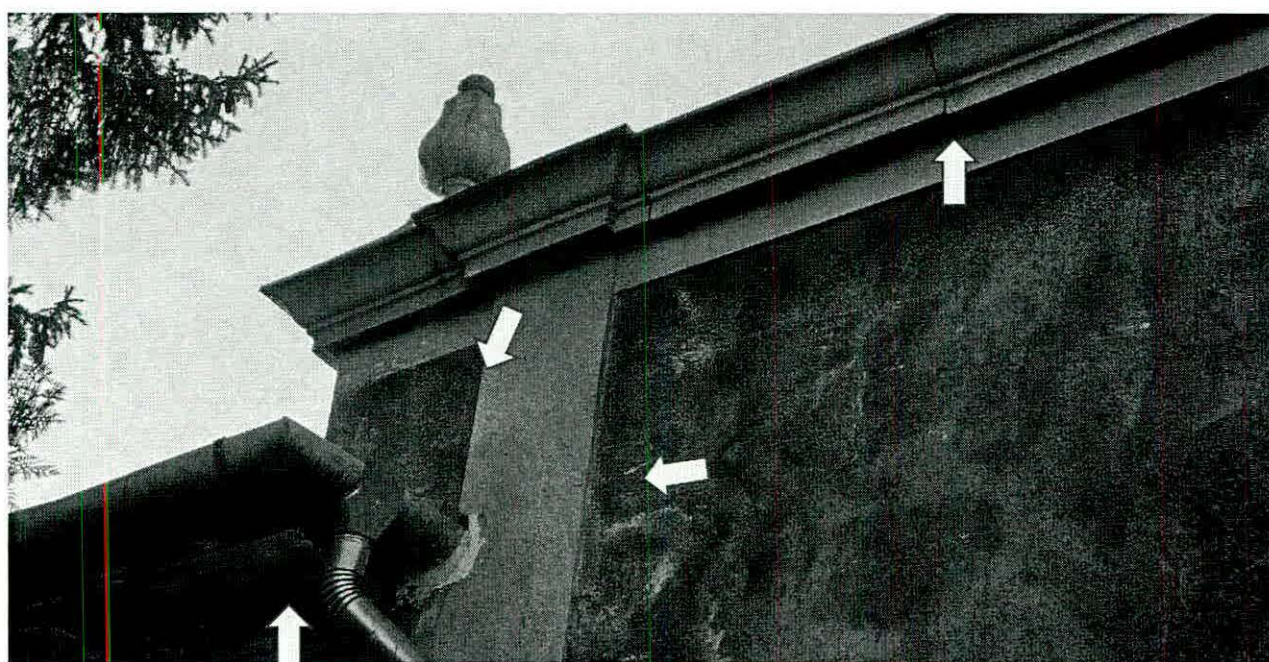
*Pestújhelyi utcai oldal. A homlokzaton jelentős elszíneződés, sókiülés látható a vízvezetés rendezetlensége miatt. Az ereszcsontra régebbi, az ejtőcsövet cserélték. A műkö elemeknél elmozdulás mutatkozik.*

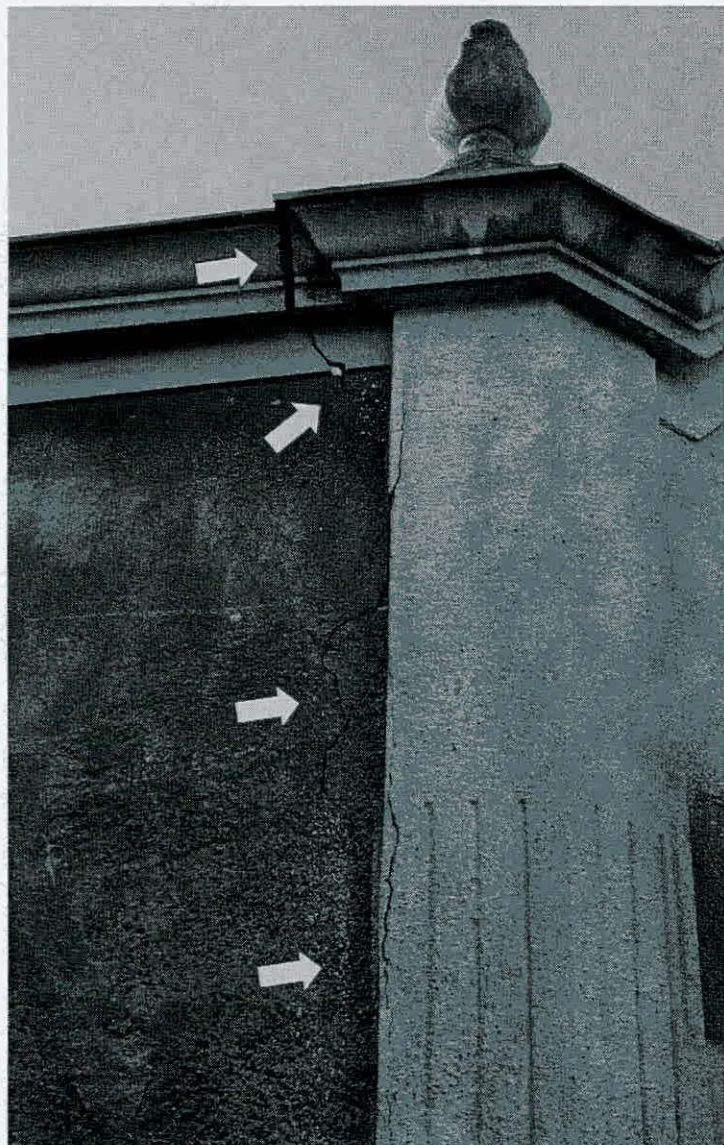
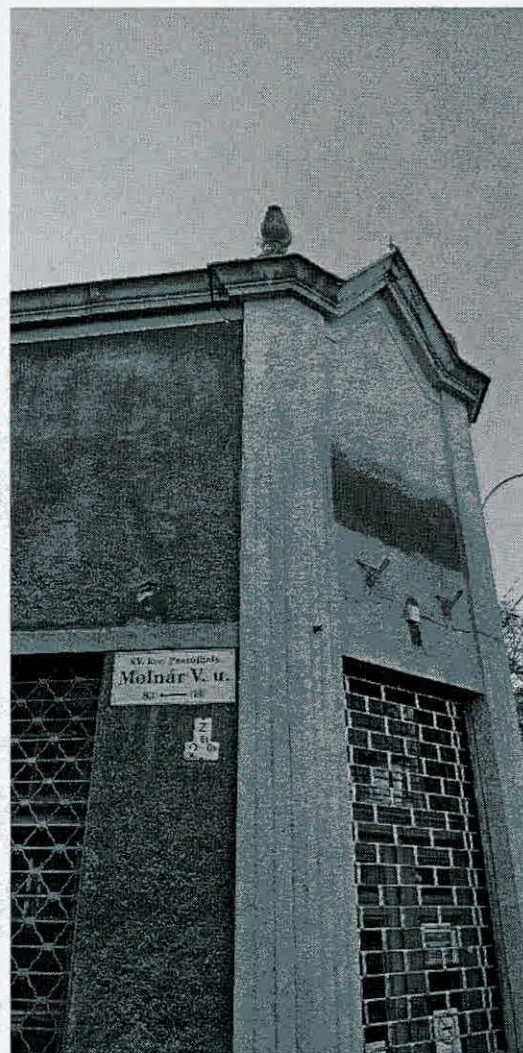
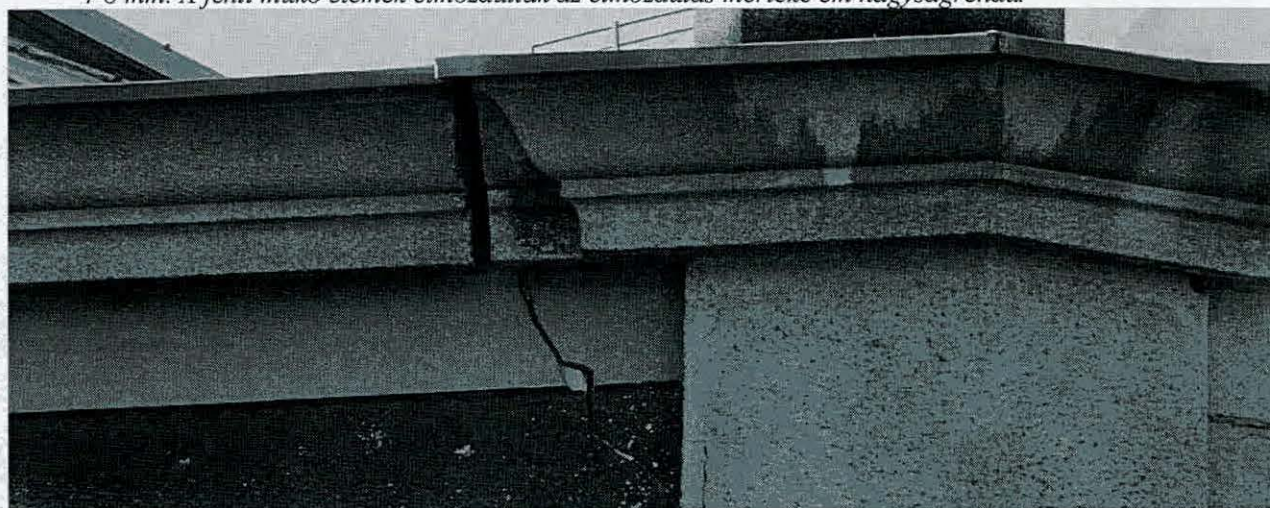
*Pestújhelyi utcai oldal. A homlokzaton jelentős elszíneződés, sókiülés látható a vízvezetés rendezetlensége miatt. A sarokrésznél közel függőleges, felfelé megnyíló repedés alakult ki. A repedés maximális mértéke 4-8 mm. A fenti műkö elemek elmozdultak az elmozdulás mértéke cm nagyságrendű.*

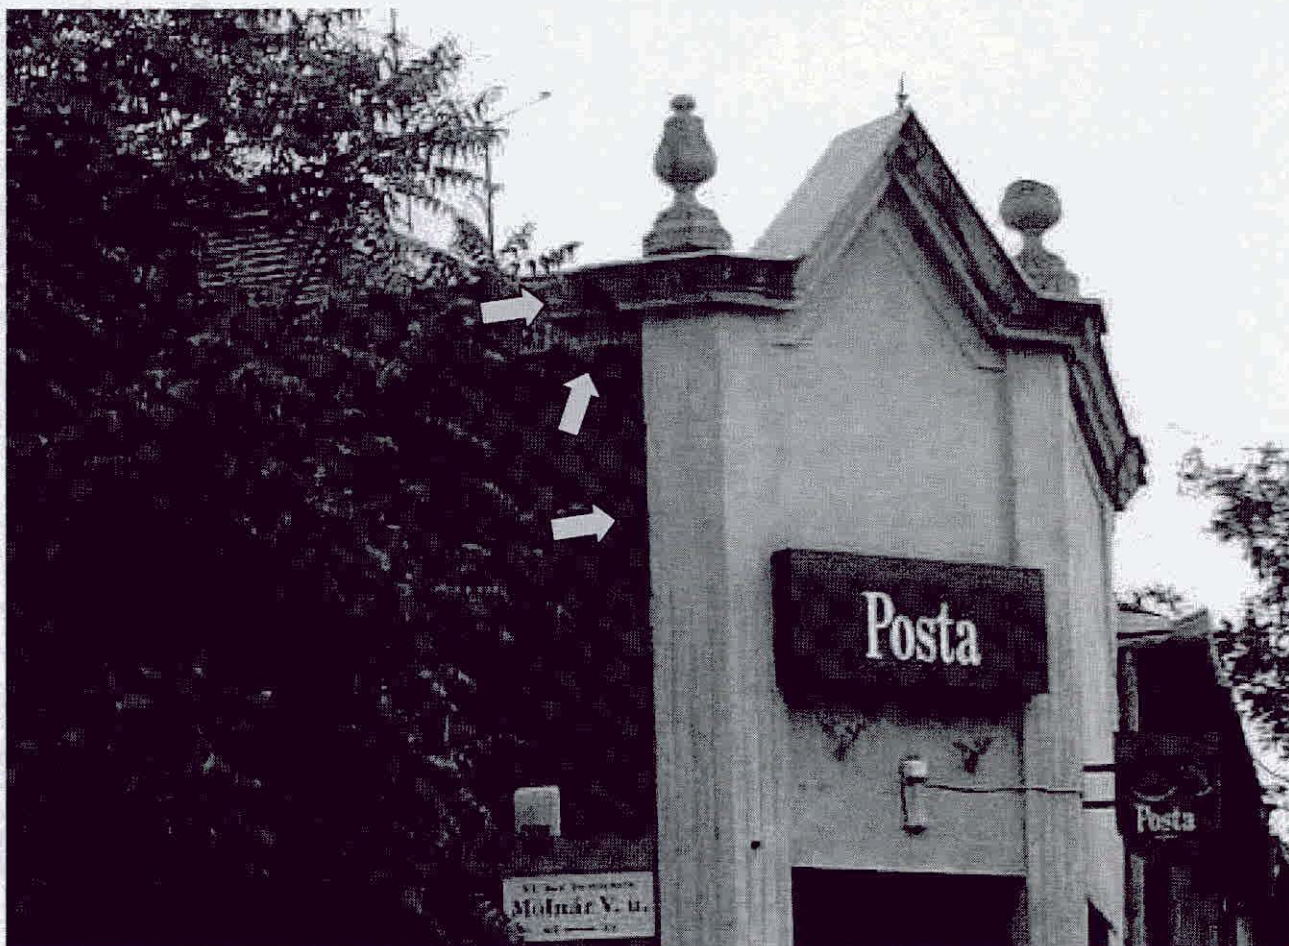
Neten fellelhető régebbi fotók (2013.10. Jóna Tamás). A képen a jelenlegi károsodások, már 11 éve is meg voltak, csak kevésbé erőteljesen.

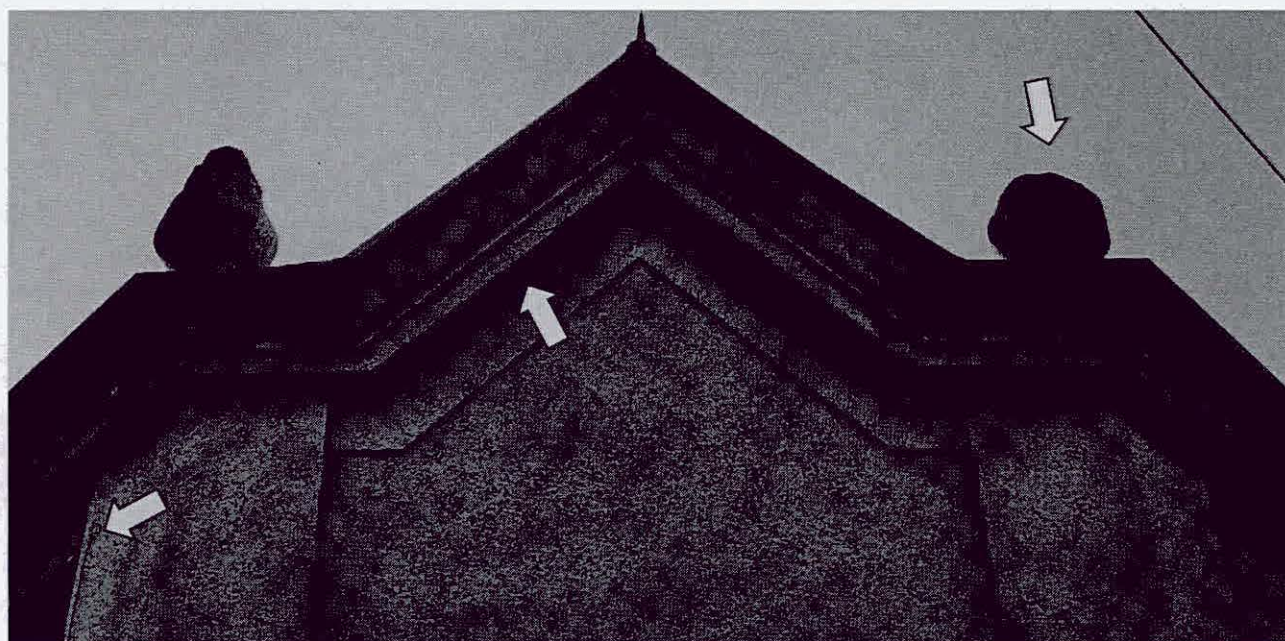
Sarki homlokzat felső része. A bal oldalon a jelentős homlokzati repedés látszik. A ferde műkö alsó részén jelentkezik repedés. A jobb oldali műkö dísz felső része szétfagyott, hiányzik (leesett vagy eltávolították).

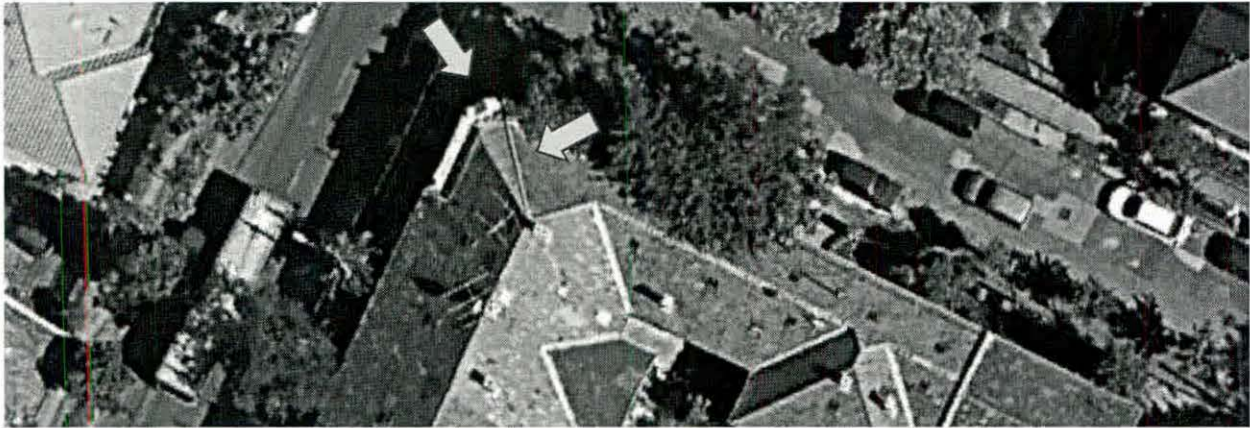
*Az épület sarkánál alaprajzi letörés helyezkedik el, melyet a tetőidom is lekövet. Ezen letört tetőszakaszon nem cserepezés, hanem deszkázatra készített korcolt bádogfedés található.*

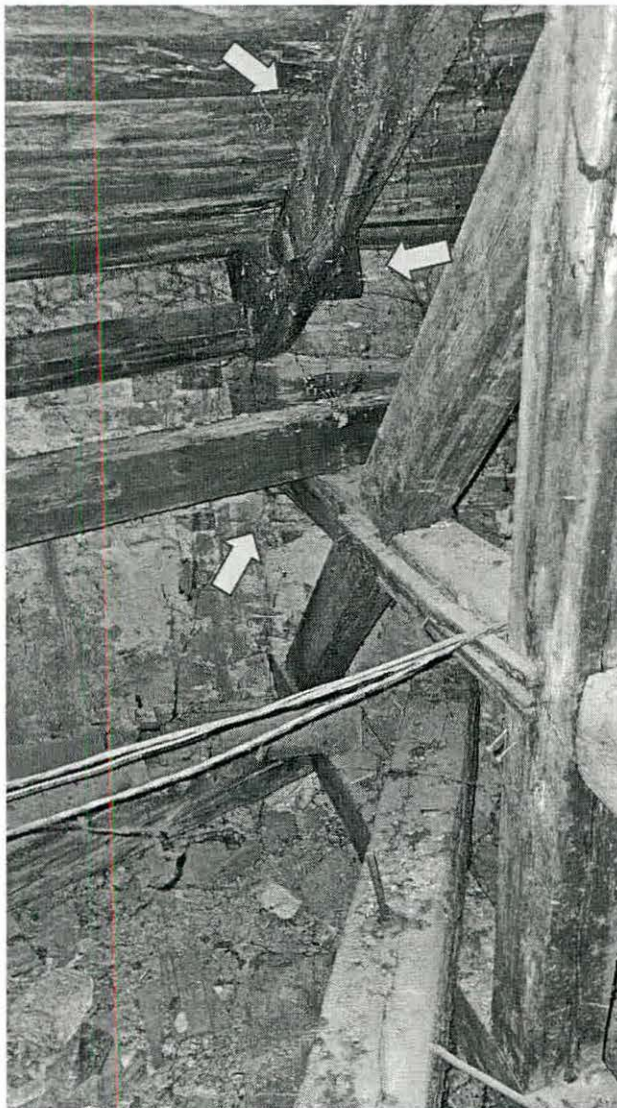
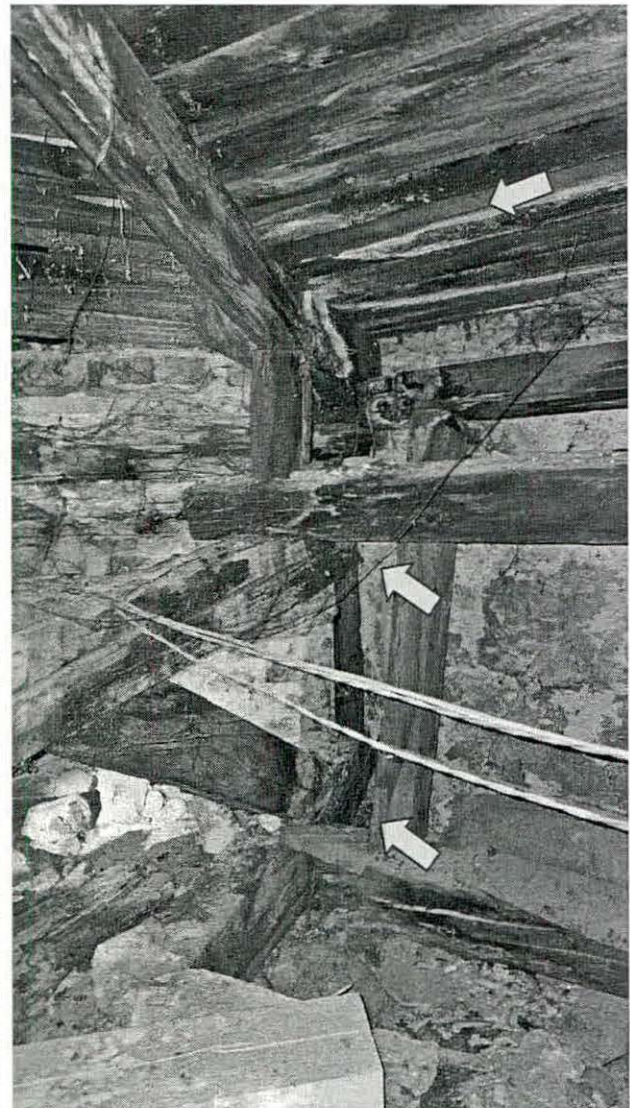
*Sarki rész a padlástérből. A lefutó szarukon, élszarukon, deszkázaton, alátámasztó oszlopon és kötőgerendán leázásra utaló elszíneződés és korhadás jelei láthatók. Az oldalfal is ázik, rajta szétfagyott a vakolat, nagy felületen levált.*

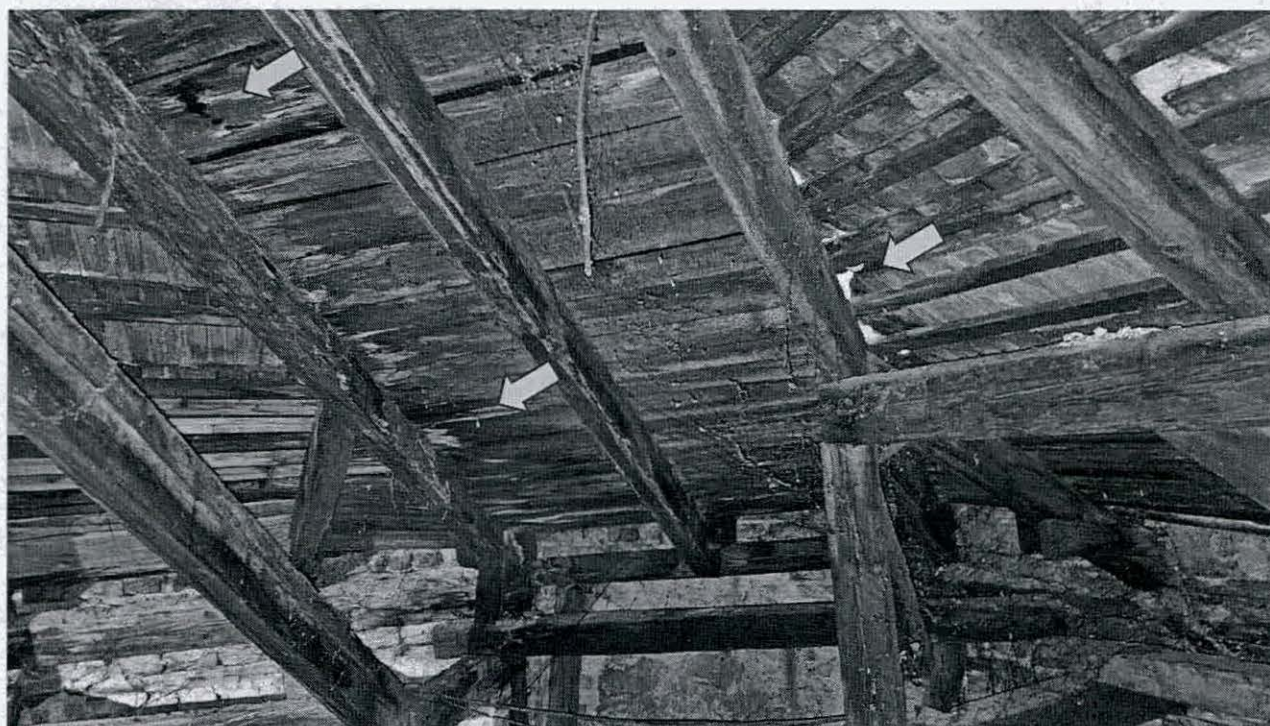
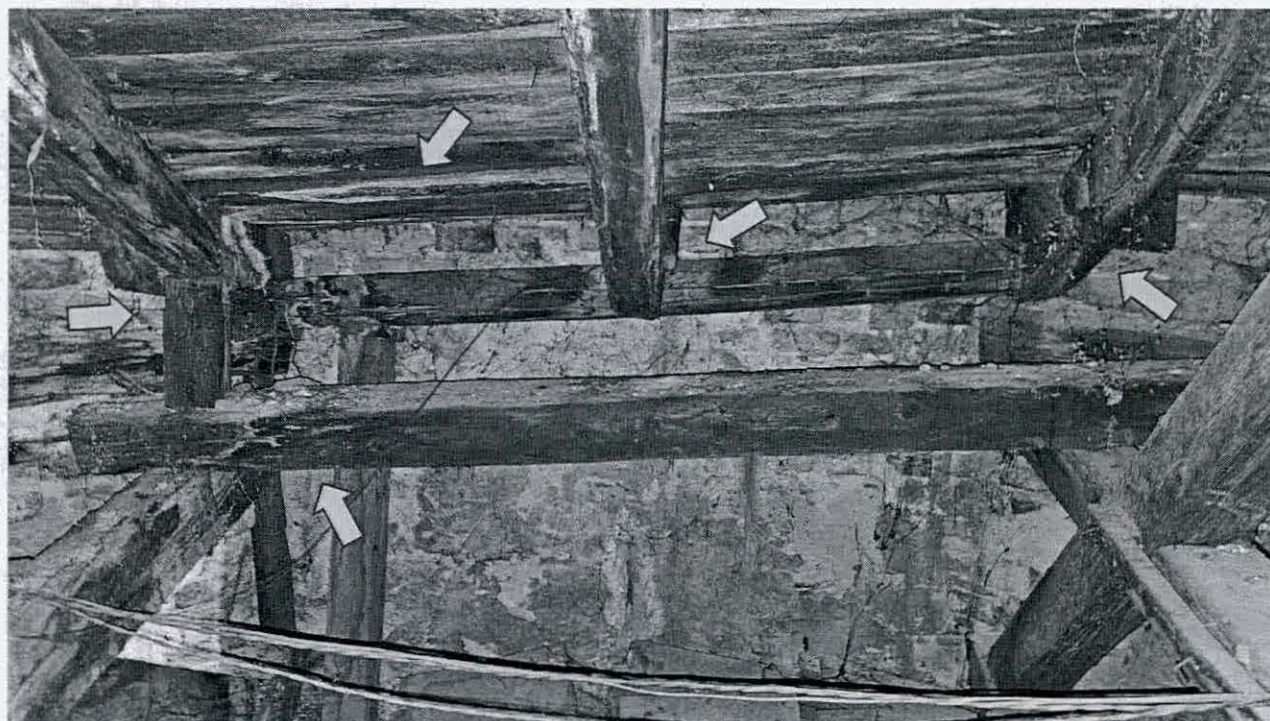
*Sarki rész a padlástérből. A lefutó szarufákon, élszarukon, deszkázaton, alátámasztó oszlopon, szelemeneken leázásra utaló elszíneződés és korhadás jelei láthatók. Cserepeken elszíneződés, salétromosodás látható. A cserepezés és bádogozás közötti váltásnál kilátni, hézag van.*

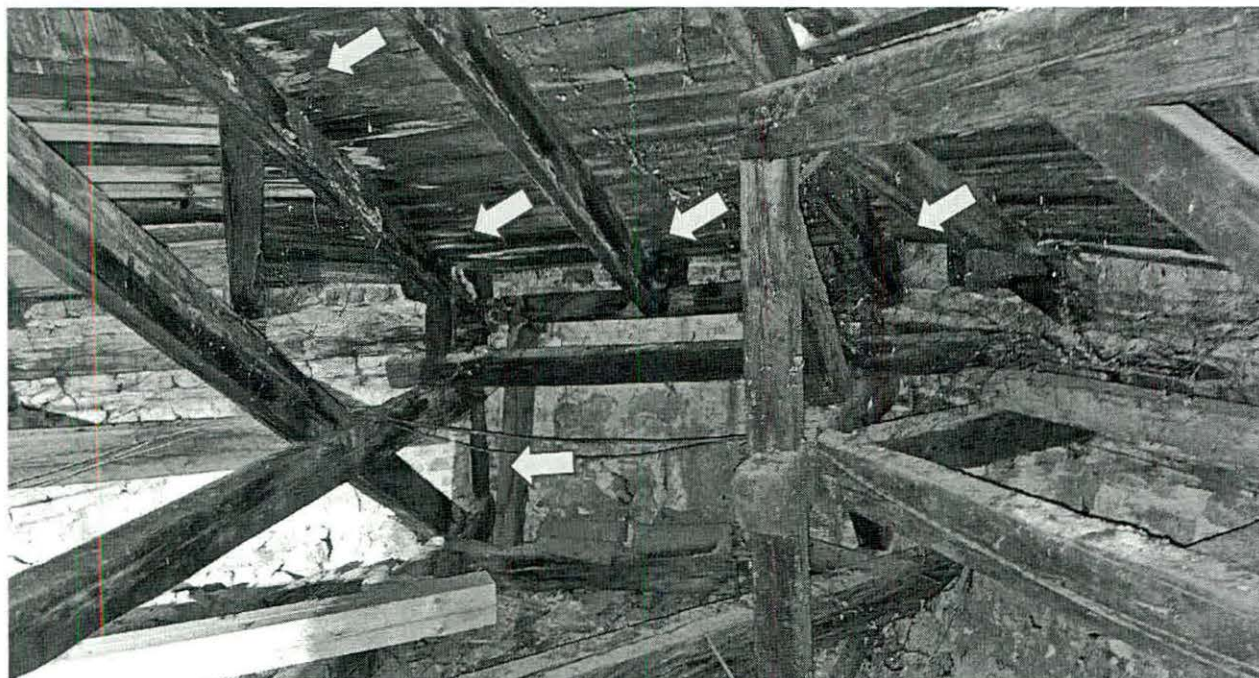
Sarki rész a padlástérből. A lefutó élszarukon, deszkázaton, alátámasztó oszlopon leázásra utaló elszíneződés és korhadás jelei láthatók. A bal oldali részen a vízszintes fogófát kis keresztmetszetű dúccal támasztották meg. Cserepeken elszíneződés, salétromosodás látható. A cserepezés és bádogozás közötti váltásnál kilátni, hézag van.

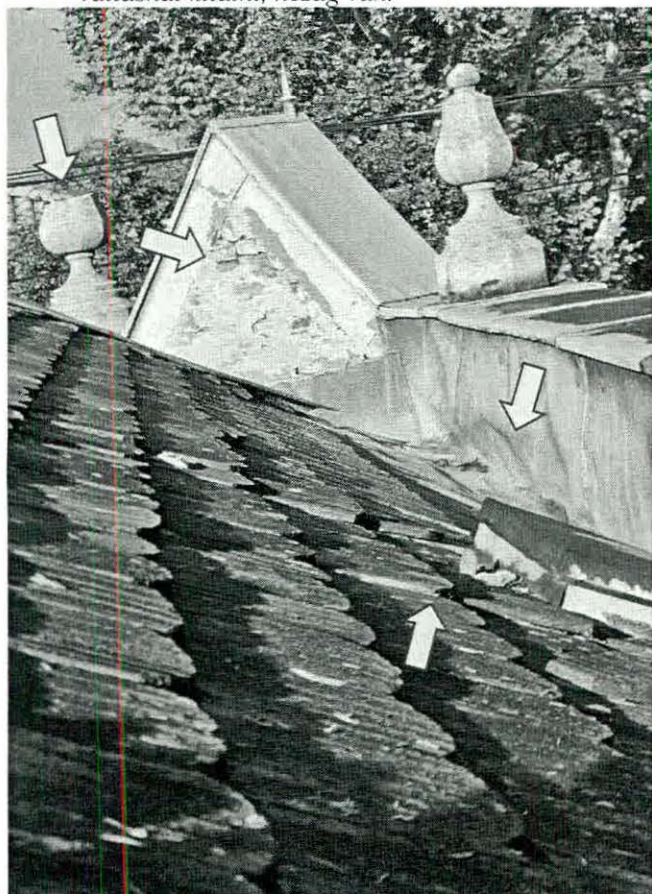
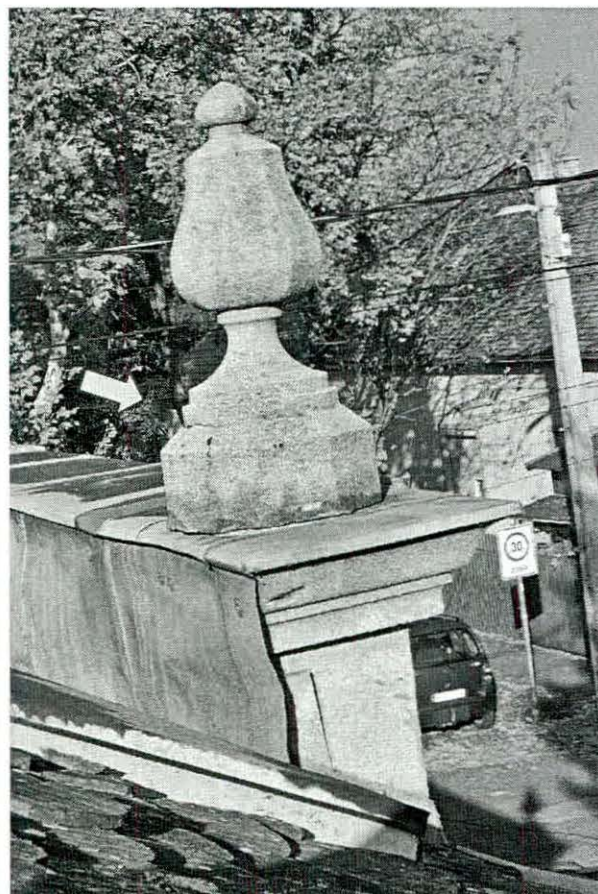
Sarokrész a tetőkibívón keresztül. A műkö dísz alsó részén repedés látható.

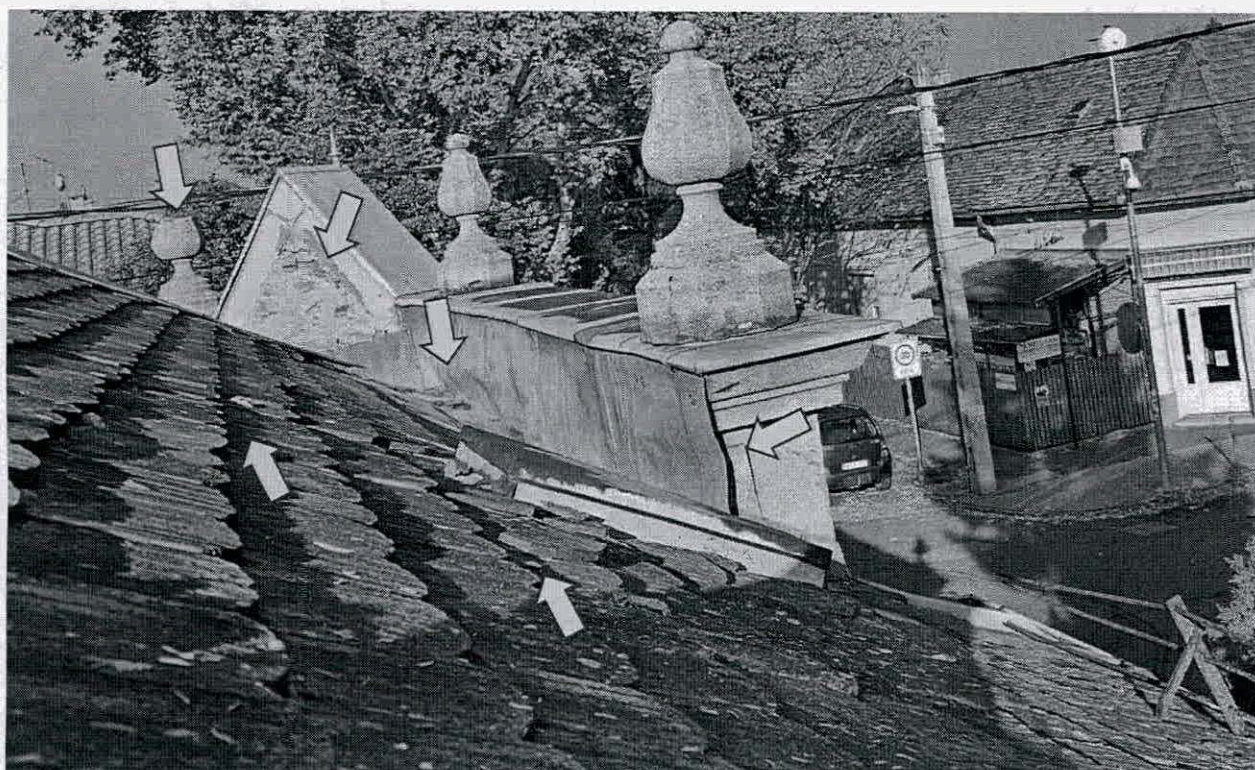
*A cserepezés több helyen töredezett, elmozdult, törmelék van rajta. Az attikafalon lévő bádogozás több helyen erőteljesen meggörbült, elmozdult. Az attikafal hátsó felületén a felázás miatt a vakolat szétfagyott, levált.*

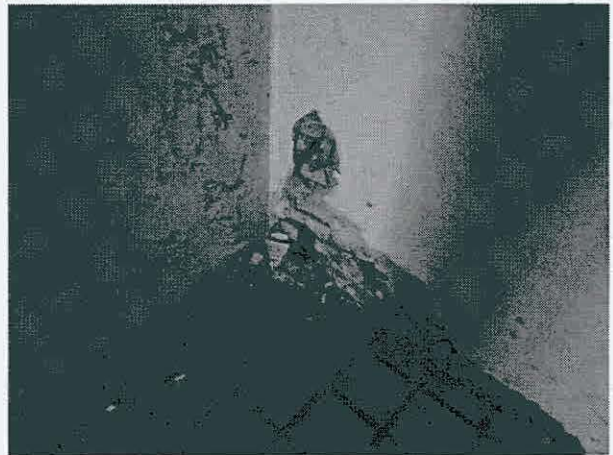
15. felázás
